## Aménagement d'un lotissement

**Rue Saint-Laurent  
28630 Corancez**

Étude géotechnique préalable (G<sub>1</sub>) Phase PGC pour les bâtiments

Rapport OCH2.NC175 – indice 1 du 20/09/2023

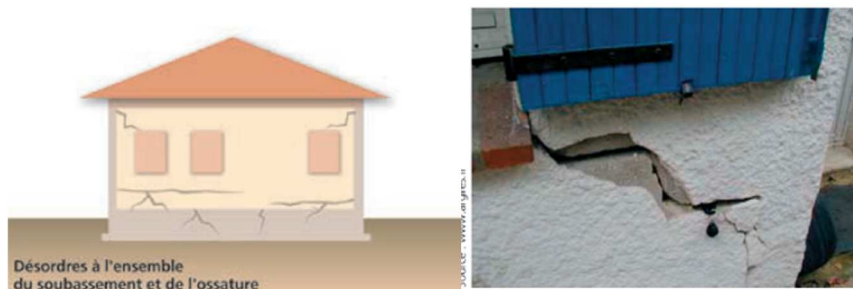
Les désordres les plus couramment rencontrés consistent en des fissurations souvent obliques suivant les discontinuités des éléments de maçonnerie. Ces fissurations passent quasi-systématiquement par les points faibles que constituent les ouvertures (fenêtres, porte, etc....) pouvant aller jusqu'à empêcher leurs ouverture/fermeture.

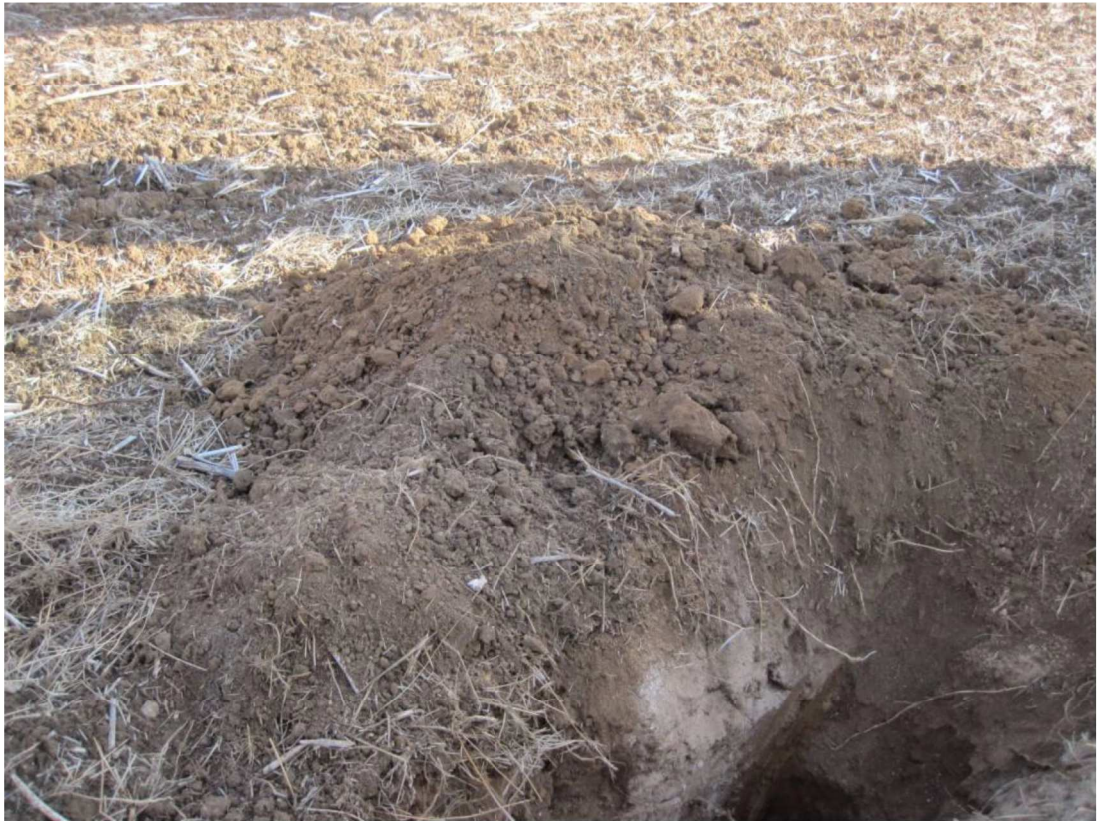
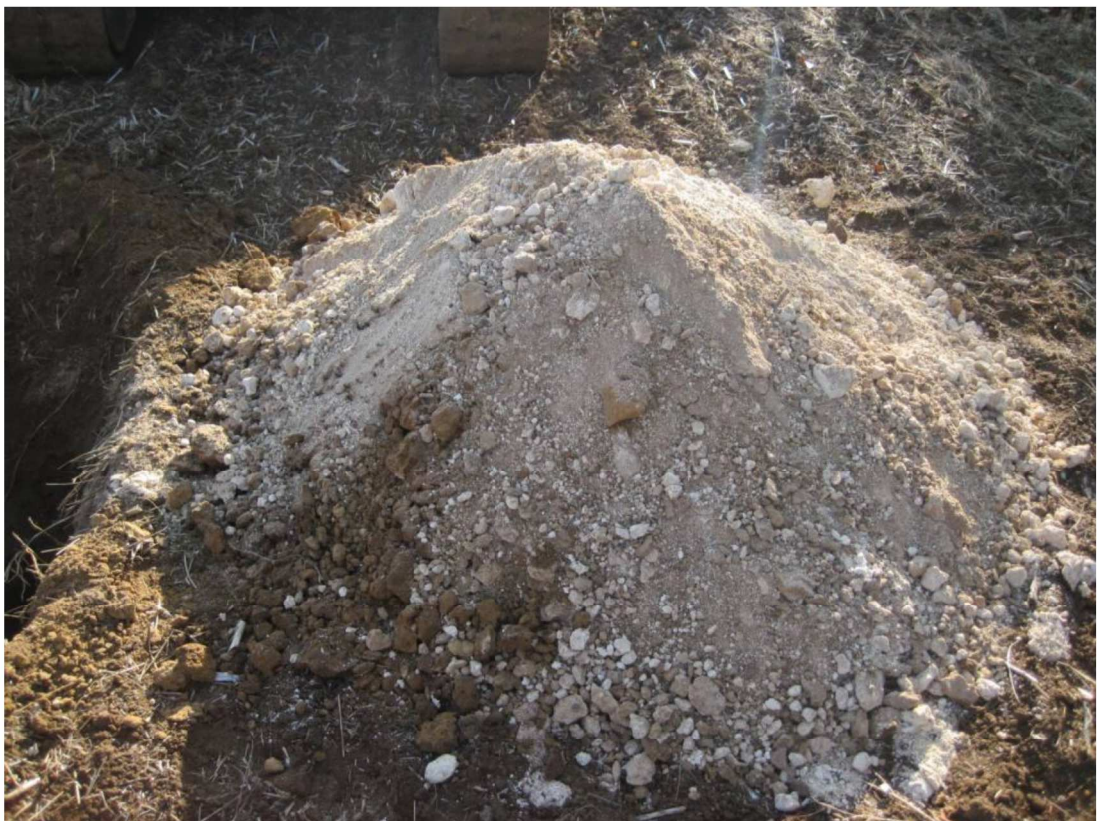
PM2 : limon et marno calcaire

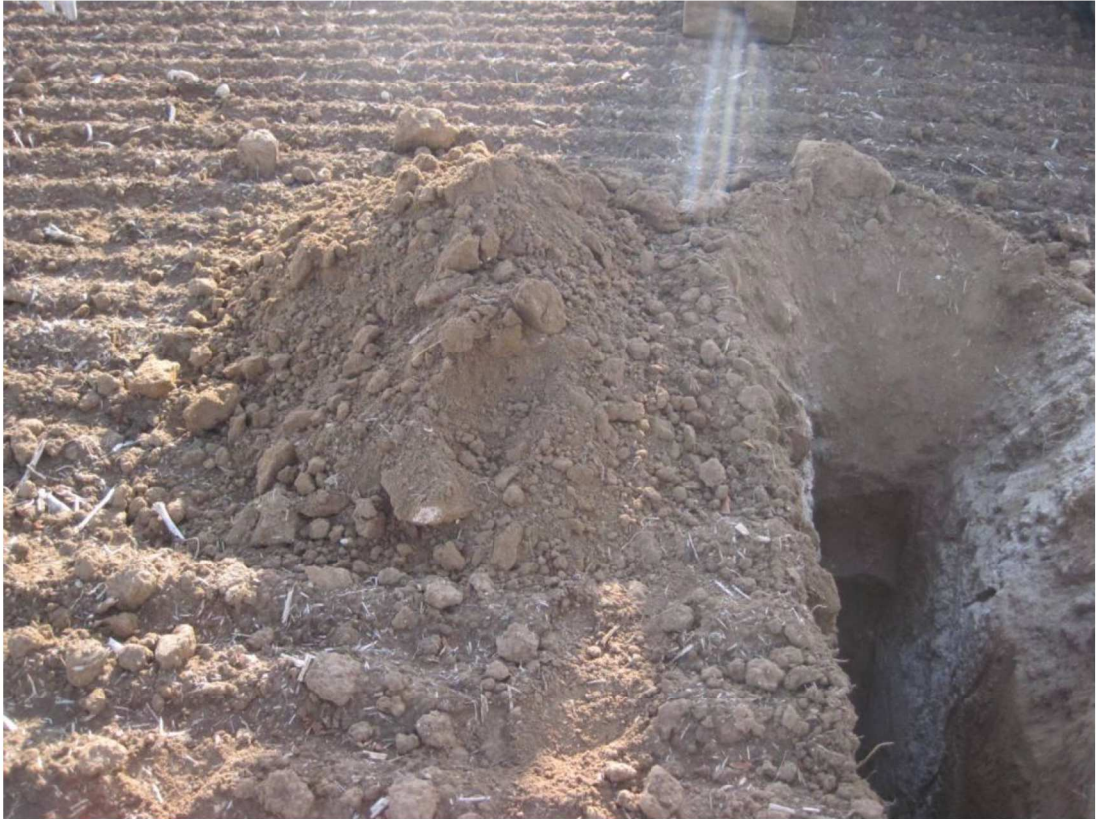
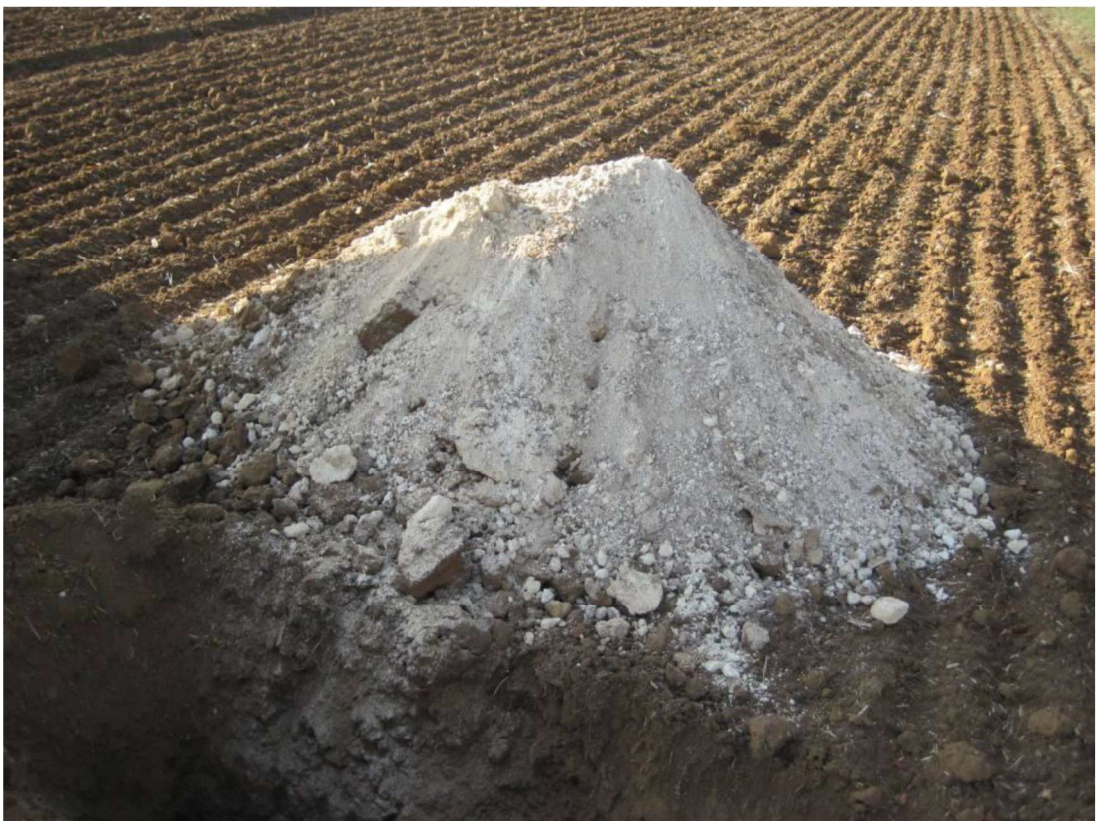
PM3 : limon et marno calcaire
